CASE STUDY: BG ENGINE PERFORMANCE SERVICE

SERVICE	BG Engine Performance Service
PRODUCTS	BG EPR® Engine Performance Restoration®, PN 109 BG Advanced Formula MOA®, PN 115 BG Platinum® 44K®, PN 208

VEHICLE:
2019 BMW X3, 2.0L Turbo
38,194 miles (61,467 km)

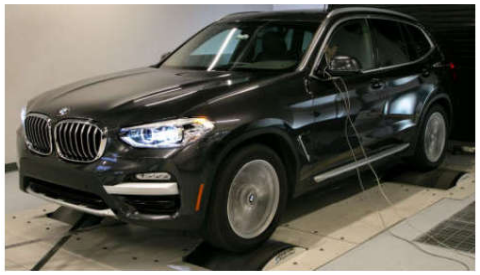
PROVA BANCO POTENZA.
Siamo stati in grado di ripristinare fino a 223,7 HP e 327,7 Nm di coppia del motore.

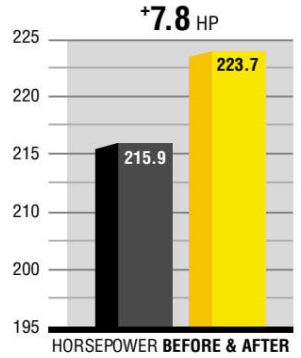
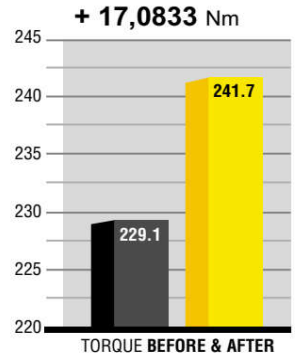
PERFORMANCE TESTING RESULTS

RISULTATI DELLA COMPRESSIONE: La compressione è stata ripristinata su tutti i cilindri dopo l'esecuzione del servizio BG. I risultati mostrano un miglioramento nelle letture del banco prova per "Dopo l'uso di EPR" (prese immediatamente dopo il servizio) e "Dopo 44K®" (presi dopo aver consumato il pieno di carburante con BG44K®).

Si consiglia di applicare il BG Performance Oil Service al cambio olio. Sono parte integrante del servizio BG 109, BG 115 e BG 208. Il servizio garantisce una completa rimozione dei depositi da tutto il motore, iniettori, fasce elastiche, camere di combustione per ripristinare la compressione, la potenza, la coppia motore, diminuire i consumi e le emissioni.
